**Opinia ornitologiczna i chiropterologiczna z  
zaleceniami kompensacji przyrodniczej na  
potrzeby termomodernizacji budynku przy  
ul. 5 marca 26 w Złocieńcu**

Wykonane przez Firmę Milvus Szymon Wójcik

Złocieniec, lipiec 2018 r.

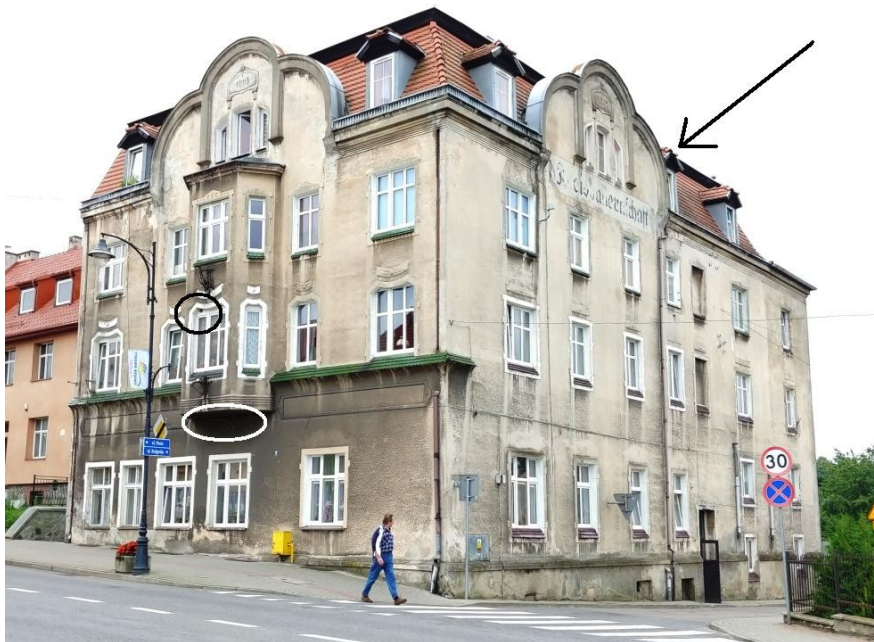
Kamienica posiadająca 4 kondygnacje i poddasze. Ptaki zasiedlają kominy oraz narożniki okien i przestrzeń pod balkonami (oknówka). Miejsca gniazdowania oznaczono na zdjęciach.

Fot.1. Widok budynku od strony pn-wsch. Okręgami oznaczono gniazda oknówki, strzałką miejsce prawdopodobnego gniazdowania kawki (aut. Szymon Wójcik).

Zalecono wywieszenie 1 budki dla kawki na ścianie dowolnego komina otworem wlotowym w kierunku północnym.

Do 31 marca przed ocieplaniem budynku należy usunąć gniazda oknówki przez przylotem ptaków z zimowisk. Jeśli gniazda oknówki nie zostaną usunięte do tego okresu, część z nich będzie zasiedlona przez gatunek i podczas prac ociepleniowych konieczne będzie zostawienie wolnych przestrzeni pozbawionych siatki i rusztowań, tak aby ptaki miały swobodny dołot do gniazda.

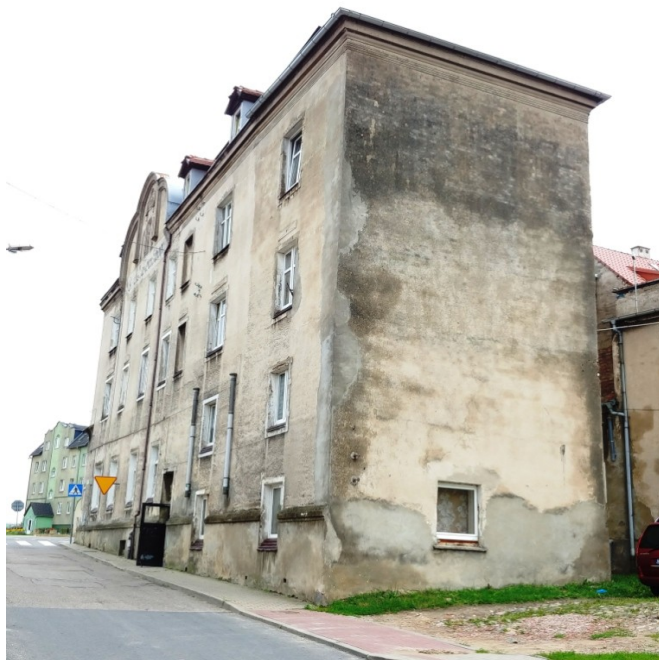
Fot.2. Widok budynku od strony zachodniej (aut. Szymon Wójcik).

Jeśli planujemy prowadzić ocieplenie w kolejnych latach w okresie 15 sierpnia 2018 do końca lutego kolejnego roku należy zamknąć szczeliny w górnej części ściany szczytowej od podwórza (od zachodu), gdzie odnotowano ubytki i szczeliny. Zaraz przed rozpoczęciem prac należy sprawdzić budynek pod kątem gniazdowania ptaków. Jeśli jednak zostanie stwierdzone gniazdowanie ptaków należy pozostawić wolną przestrzeń w promieniu min. 2 metrów od miejsca gniazdowania ptaków. Zalecenia te należy spełnić w sytuacji, gdyby prace ociepleniowe prowadzone były w okresie 1 marzec – 15 sierpień. Podobne zalecenia obowiązują również, gdyby prace prowadzone były w latach późniejszych.

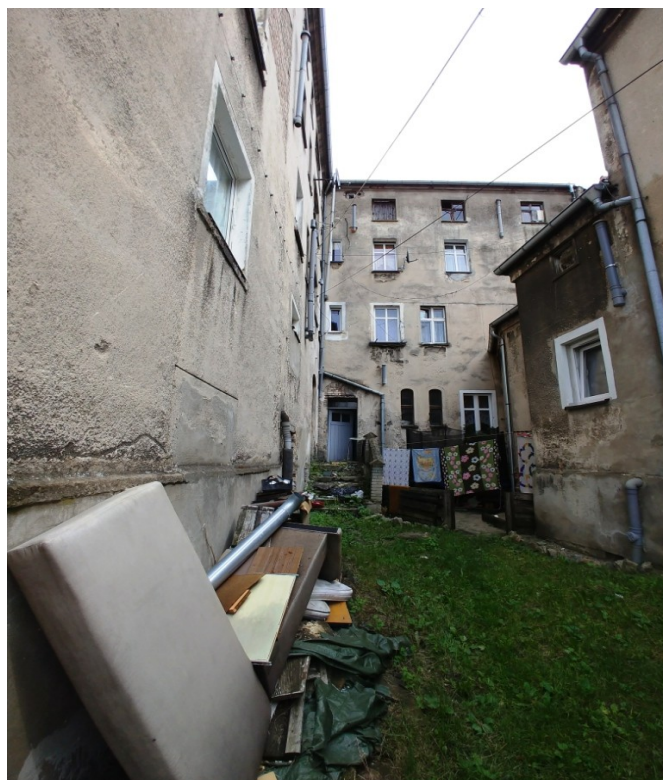
Fot.3. Widok budynku od strony zachodniej od strony podwórka (aut. Szymon Wójcik).

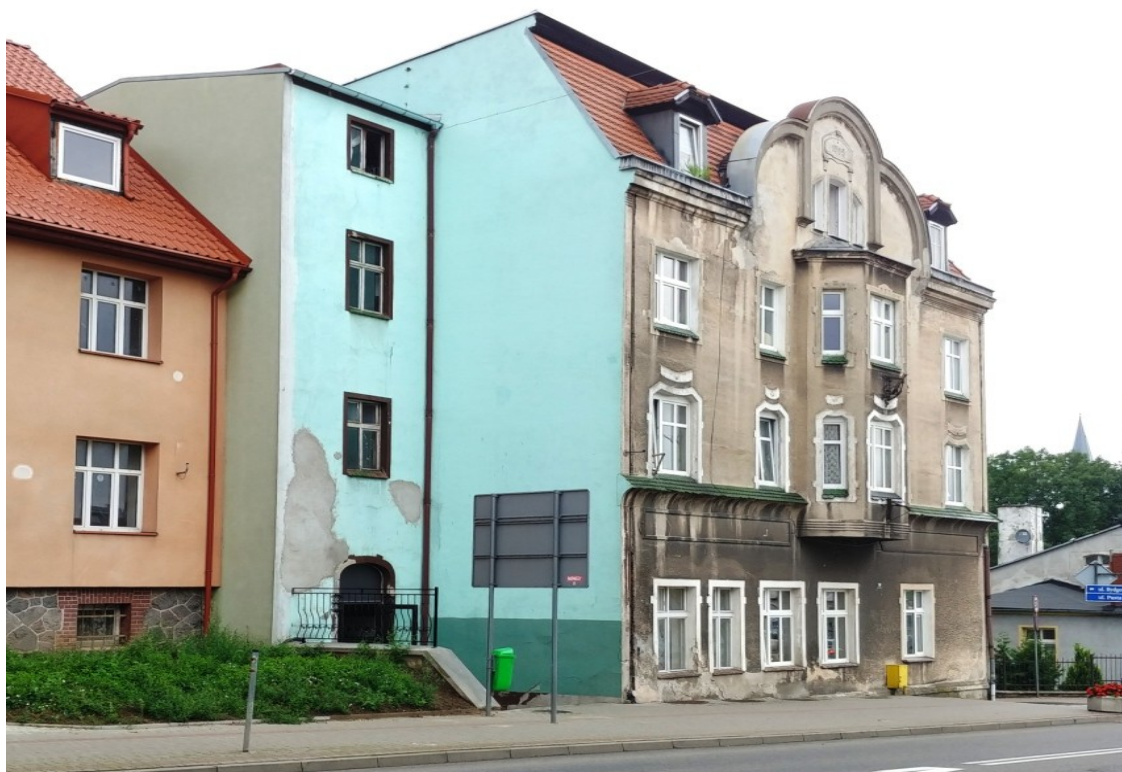
Fot.4. Budynek od strony pd-wsch (aut. Szymon Wójcik).

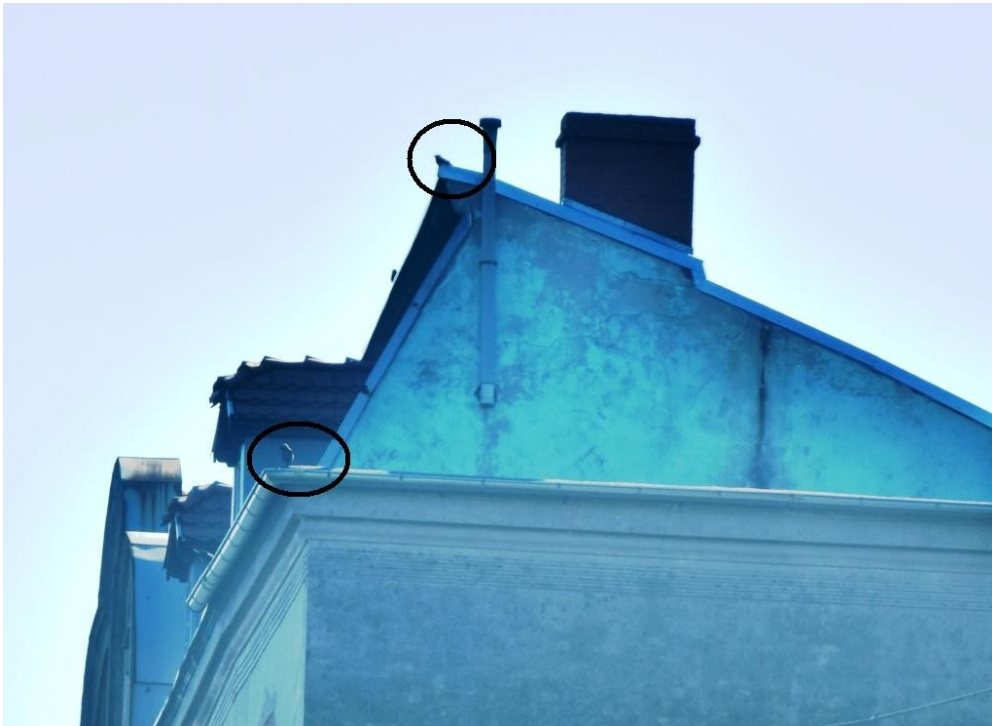
- kawka *Corvus monedula* – 1 para ptaków. Kawki regularnie przebywały na dachu budynku przy kominach. Wielokrotne stwierdzenie kawki już po okresie, kiedy młode opuściły gniazda (zwykle połowa czerwca) w danym miejscu świadczy najczęściej o ich gniazdowaniu w budynku. W niniejszym przypadku jednak ciężko przypisać ptaki do konkretnego miejsca i mogą to być zarówno kominy, jak i szczeliny na ścianie zachodniej.

Fot.5. Kawki na dachu oznaczone okręgami (aut. Szymon Wójcik).

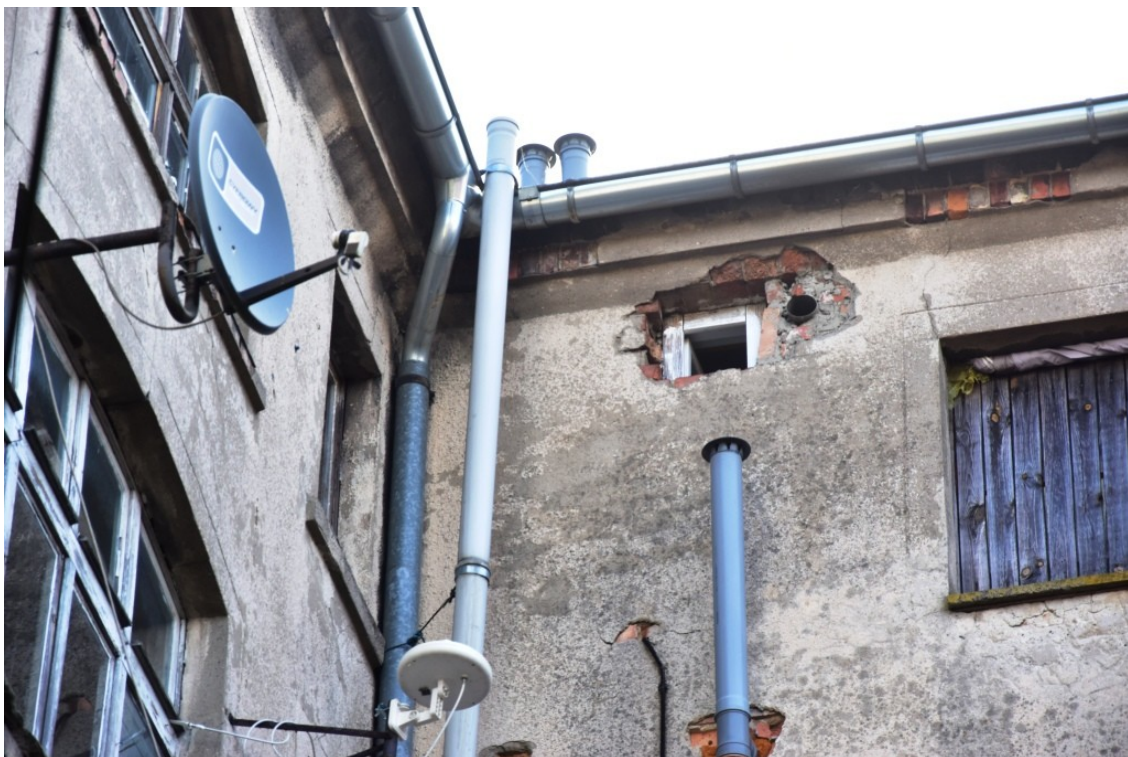
Fot.6. Część stropowa od podwórka, od strony zachodniej (aut. Szymon Wójcik).

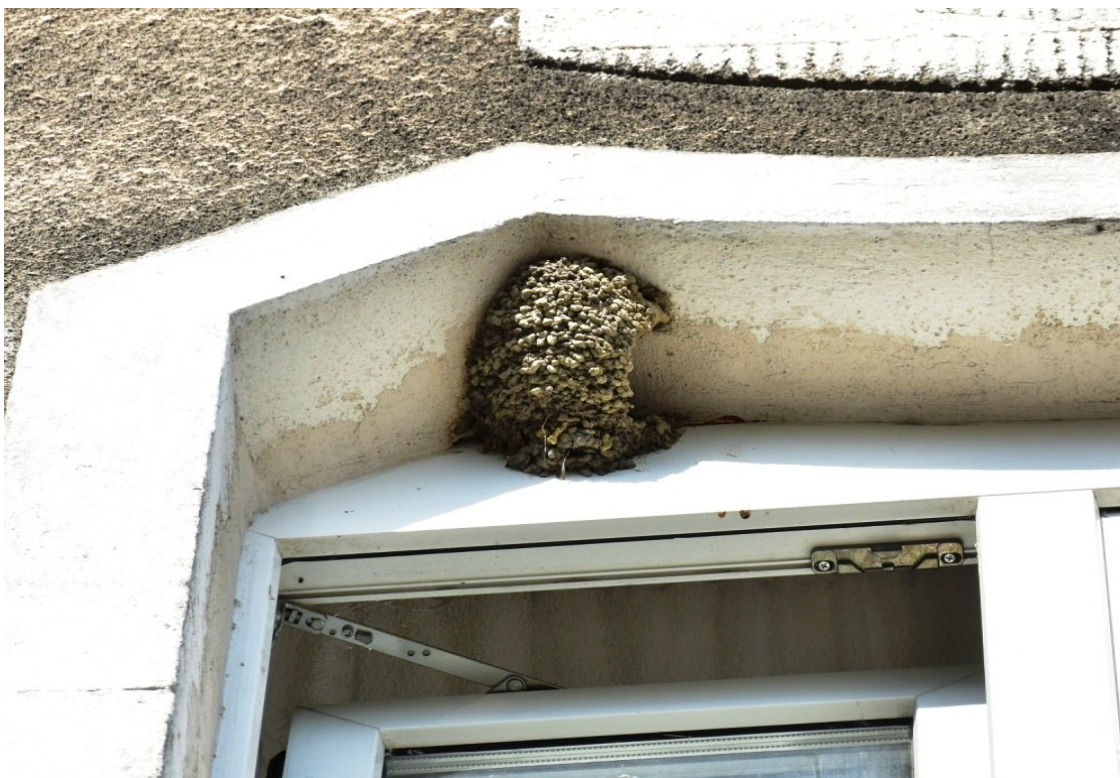
- oknówka *Delichon urbicum* – 1 para ptaków w miejscu oznaczonym na zdjęciu. Poniżej balkonu stwierdzono pozostałości gniazd z poprzednich sezonów, które jednak obecnie nie były zasiedlone.

Fot.7. Gniazdo oknówki obecnie zasiedlone na ścianie wschodniej (aut. Szymon Wójcik).

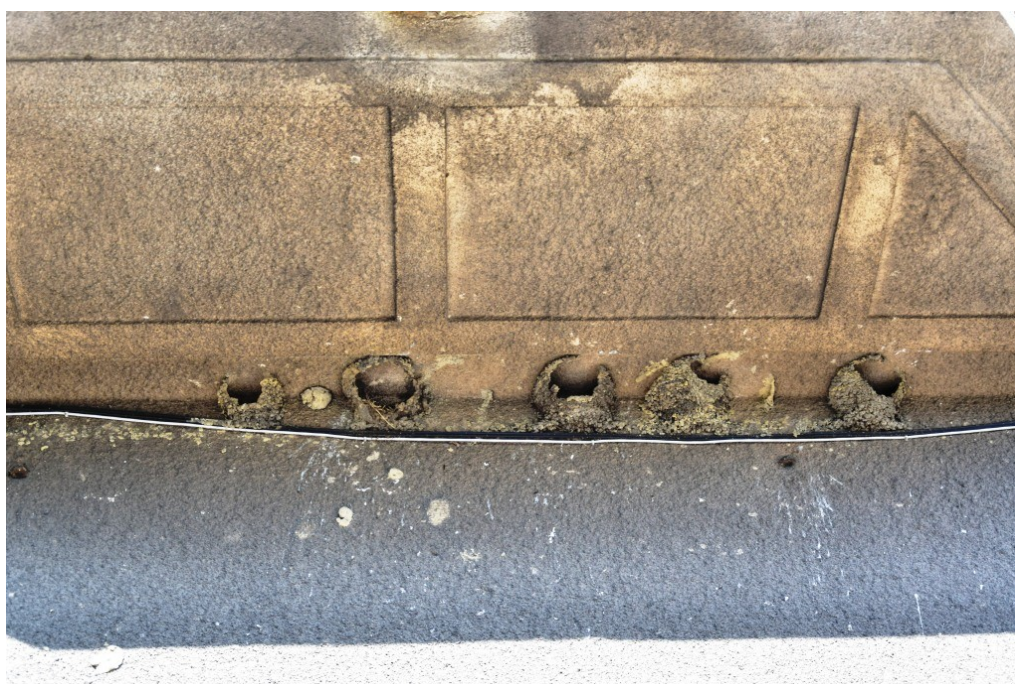
Fot.8. Gniazda oknówki na ścianie wschodniej z poprzedniego sezonu; niezasiedlone podczas kontroli (aut. Szymon Wójcik).
