**Opinia ornitologiczna i chiropterologiczna z  
zaleceniami kompensacji przyrodniczej na  
potrzeby termomodernizacji budynku przy  
ul. Wolności 4 w Złocieńcu**

Wykonane przez Firmę Milvus Szymon Wójcik

Złocieniec, lipiec 2018 r.

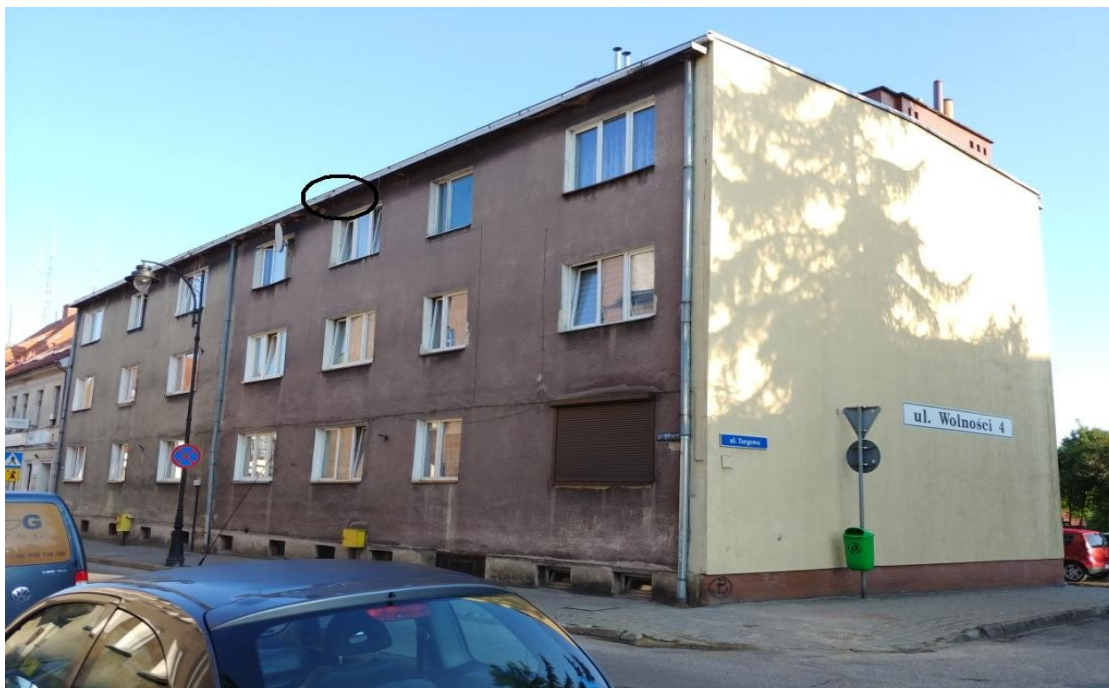
Nie stwierdzono gniazdowania ptaków w budynku. Odnotowano na ścianie południowej pozostałości 4 gniazd oknówki *Delichon urbicum* z poprzednich sezonów lęgowych, które jednak obecnie nie były zasiedlone.

Fot.2. Widok budynku od strony pd-wsch. Oznaczono gniazda oknówki z poprzednich sezonów; obecnie niezasiedlone w 2018 r. (aut. Szymon Wójcik).

Do 31 marca przed ocieplaniem budynku należy usunąć gniazda oknówki przez przylotem ptaków z zimowisk. Jeśli gniazda oknówki nie zostaną usunięte do tego okresu, część z nich będzie zasiedlona przez gatunek i podczas prac ociepleniowych konieczne będzie zostawienie wolnych przestrzeni pozbawionych siatki i rusztowań, tak aby ptaki miały swobodny dołot do gniazda.

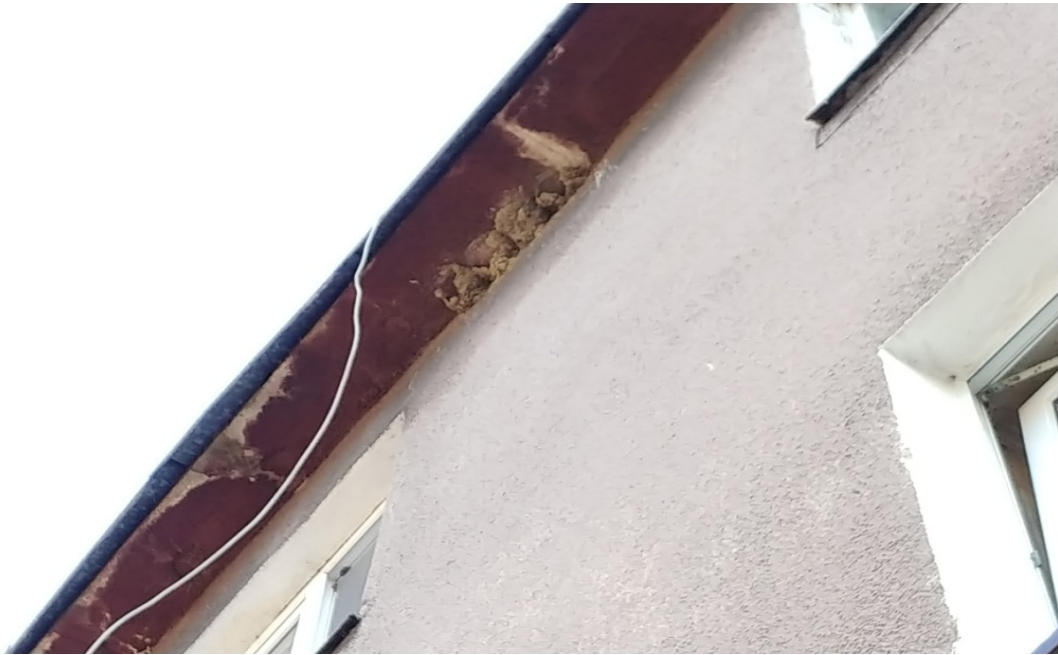
Fot.3. Gniazda oknówki z poprzednich sezonów w zbliżeniu na ścianie południowej (aut. Szymon Wójcik).
