**Opinia ornitologiczna i chiropterologiczna z  
zaleceniami kompensacji przyrodniczej na  
potrzeby termomodernizacji budynku przy  
ul. Podmiejskiej 16 w Złocięncu**

Wykonane przez Firmę Milvus Szymon Wójcik

Złocieniec, lipiec 2018 r.

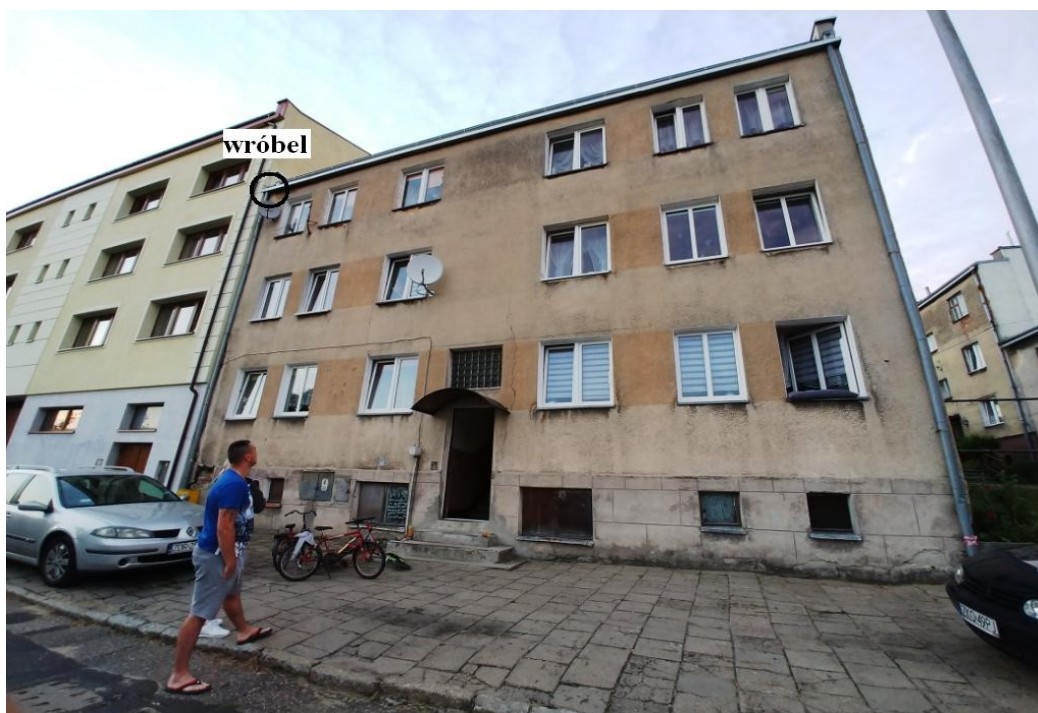
- wróbel *Passer domesticus* – 2 pary ptaków. Gniazdowanie od północy i południa w miejscach oznaczonych na zdjęciach.

Fot.1. Widok budynku od strony południowej. Oznaczono miejsce gniazdowania wróbla (aut. Szymon Wójcik).

Zalecono wywieszenie 2 budek dla wróbla na dowolnym drzewie w promieniu 200 m od budynku, min. 3 metry nad poziomem ziemi, otworem wlotowym w kierunku północnym.

Jeśli planujemy prowadzić ocieplanie w kolejnych latach, to w okresie 15 sierpnia 2018 do końca lutego kolejnego roku należy zamknąć szczeliny oznaczone na zdjęciach (miejsce gniazdowania wróbla). Jeśli nie zostaną wykonane niniejsze prace, możemy mieć pewność, że w okresie maj-lipiec budynek będzie zasiedlony przez wróbla lub jerzyka, który wymiennie może zasiedlać stanowiska zajmowane przez wróbla. Zalecenia te należy spełnić w sytuacji, gdyby prace ociepleniowe prowadzone były w okresie 1 marzec – 15 sierpień. Podobne zalecenia obowiązują również, gdyby prace prowadzone były w latach późniejszych. Wówczas należy pozostawić wolną przestrzeń w promieniu 2 metrów od gniazdowania do momentu wylotu piskląt z gniazda.

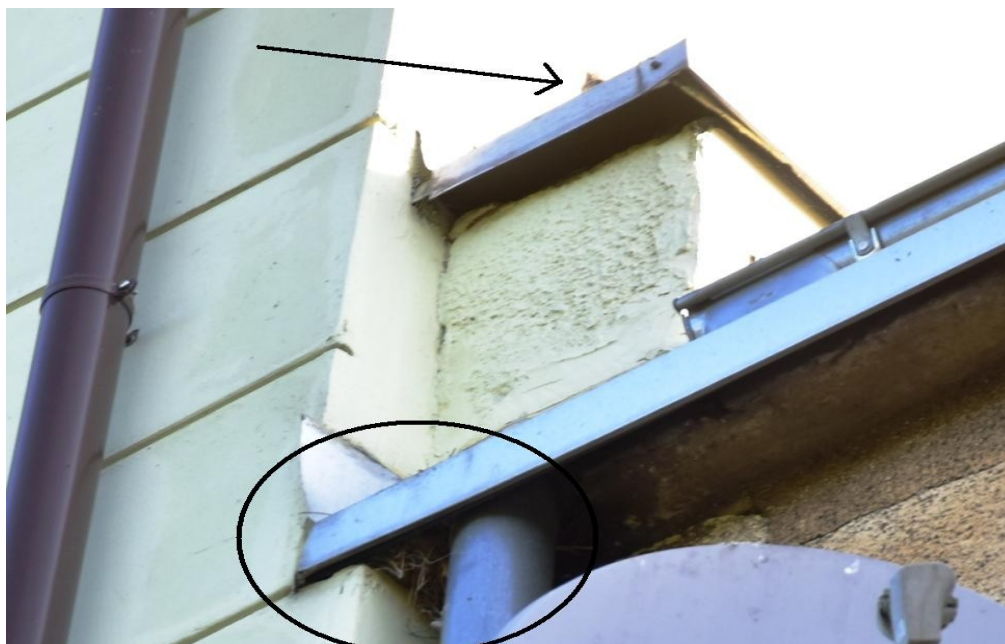
Fot.2. Miejsce gniazdowania wróbla oznaczone okręgiem; strzałką oznaczono samca wróbla (aut. Szymon Wójcik).

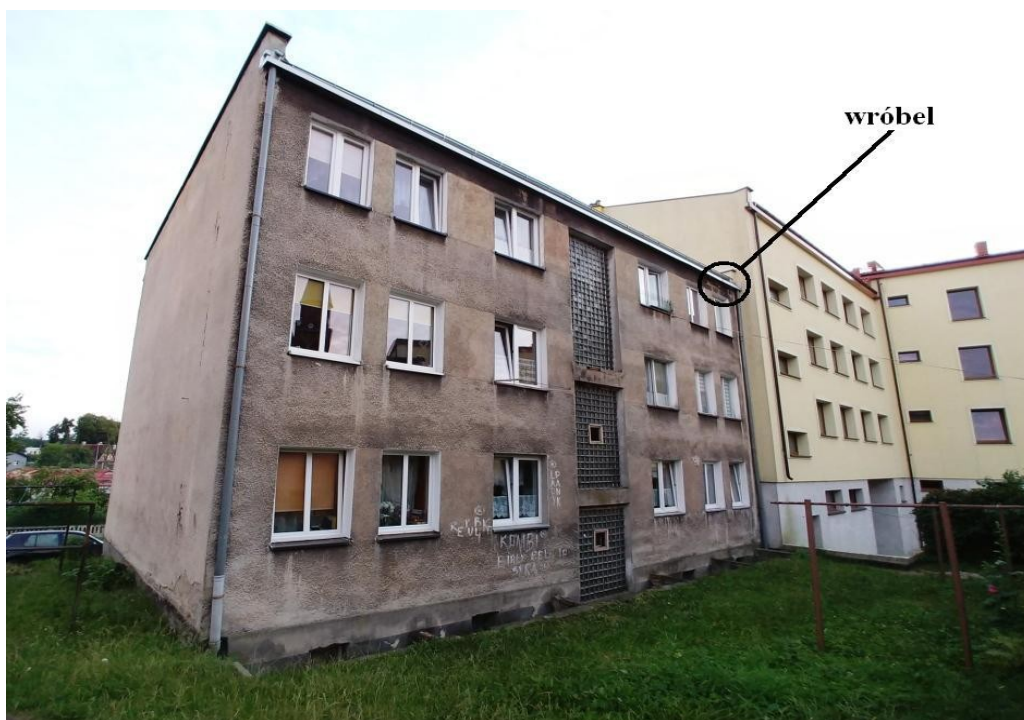
Odnotowano również obecność gniazda oknówki przy miejscu gniazdowania wróbla na ścianie północnej. Wystający materiał gniazdowy w postaci źdźbeł trawy świadczy również o zasiedlaniu gniazda oknówki przez wróbla w tym lub w poprzednich sezonach.

Fot.3. Widok budynku od strony północnej. Oznaczono miejsce gniazdowania wróbla obok gniazda oknówki zasiedlanego również przez wróbla w tym lub poprzednim sezonie (aut. Szymon Wójcik).

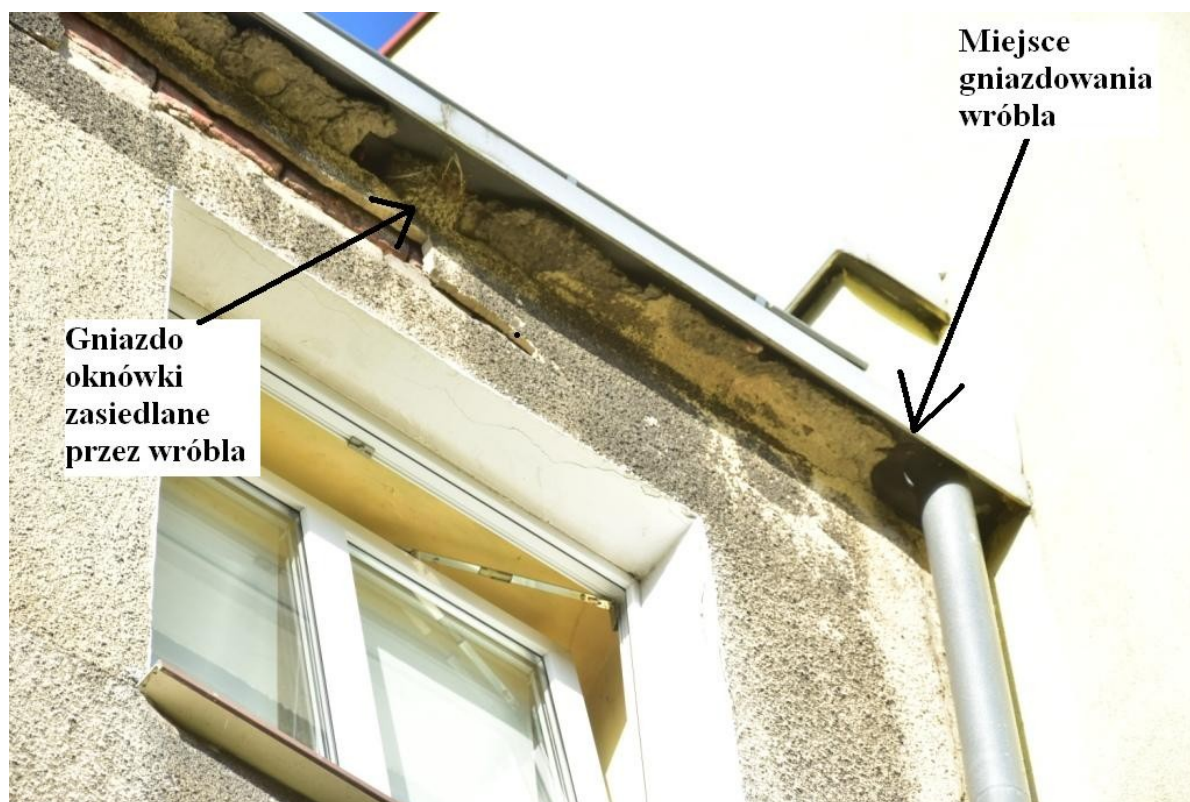
Fot.4. Miejsce gniazdowania wróbla na ścianie północnej w zbliżeniu (aut. Szymon Wójcik).
